## Instandhouding Cultuurhistorische Waarden

### *Aantasting bolle akkercomplex Smelen en Loonderakker in Dommeldal in gemeente Valkenswaard*

Auteur: Groen en Heem Valkenswaard e.o.

Datum: 02-09-2016

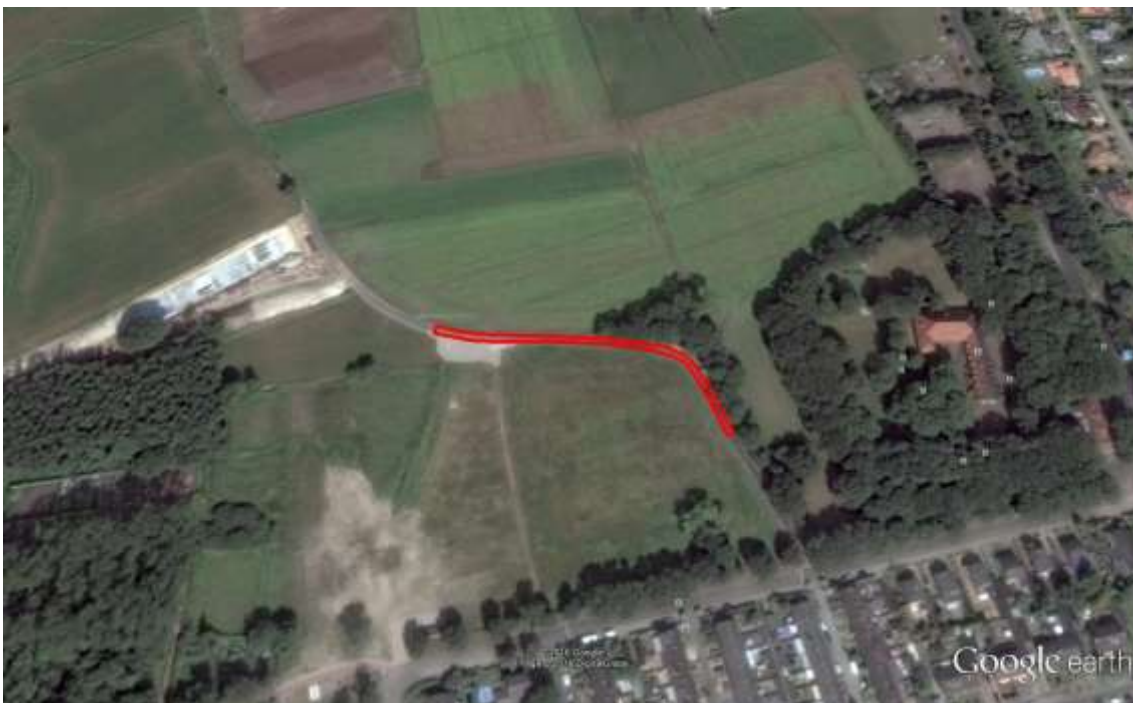
De exacte ligging (in **ROOD**) van het pad is op onderstaande foto (bron: GOOGLE EARTH) aangegeven.

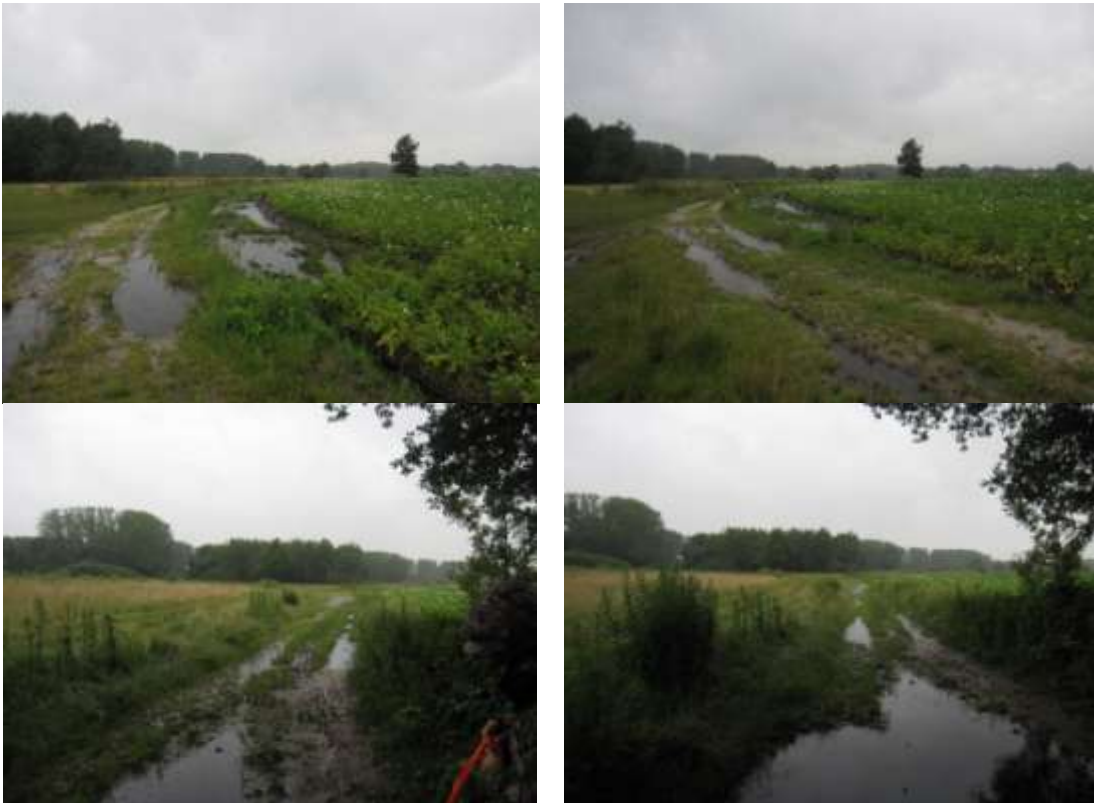
Aantastingen zijn recentelijk geconstateerd en onderstaande foto's geven een helder beeld van de slechte staat van het Oude Molenpad na de forse neerslag van de afgelopen periode. Na diverse werkzaamheden aan het pad in de afgelopen jaren, waaronder het aanbrengen en verwijderen van tijdelijk asfalt is het huidige wegdek ernstig aangetast. Door gebruik ontstaan grote kuilen, welke bij regenval regelmatig vol water komen te staan en welke het pad onbegaanbaar maken niet alleen voor landbouwverkeer maar ook voor wandelaars.

Ter illustratie onderstaande situatiefoto's:

Conclusie: de cultuurhistorische waarden van het Oude Molenpad worden door een gebrek aan onderhoud ernstig bedreigd. Vereist is dat het pad met degelijke materialen wordt gerepareerd.

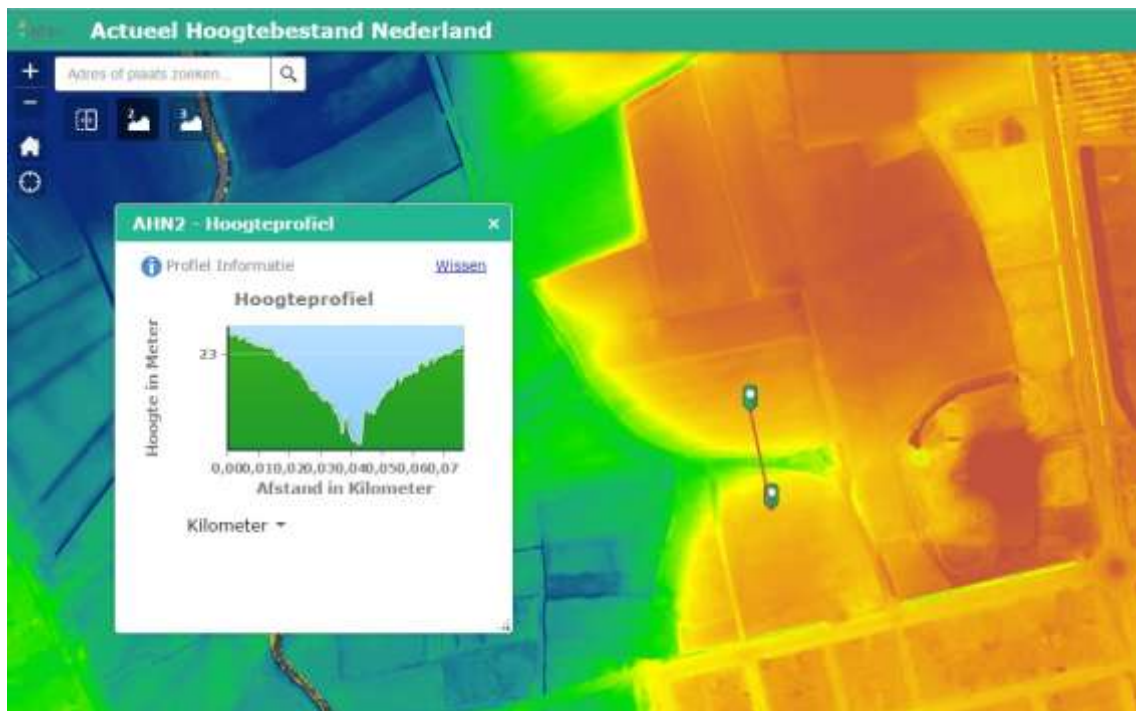
Het gevolg van deze ernstige aantasting van het pad betreffen vooral **de karakteristieke steilranden** en het **hollewegprofiel** zoals duidelijk zichtbaar op onderstaande hoogtekaart en dwarsprofiel van het gebied.

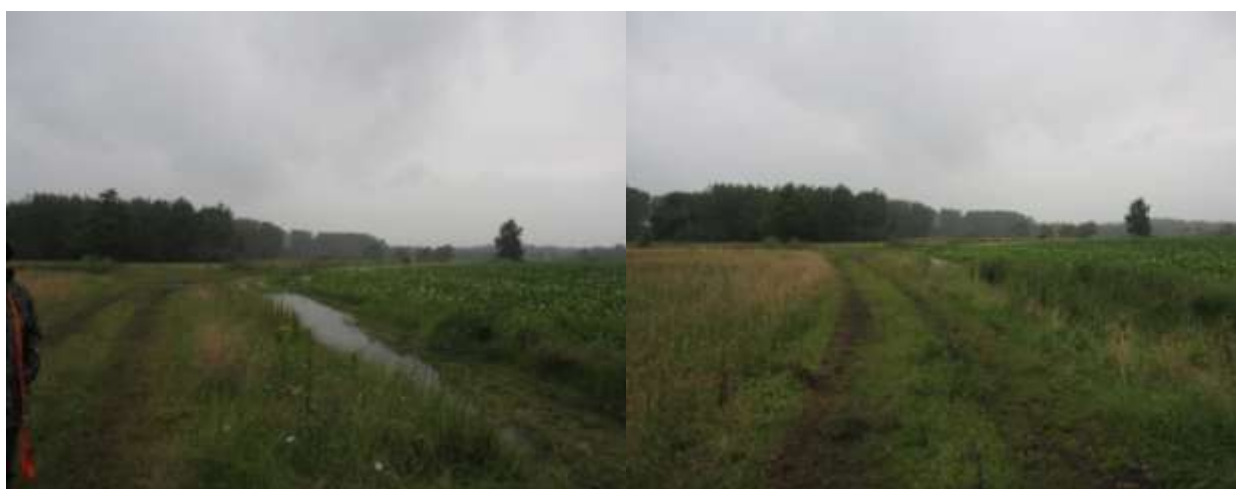
Ter illustratie onderstaande situatiefoto's.

Conclusie: door het verleggen van de infrastructuur door (landbouw)verkeer wordt de bolle akker De Smelen verder aangetast. Zonder ingrijpen zal bij gebruik van de weg het reliëf verder worden ingesneden en is sprake van verdere aantasting van de structuur van de bovenlaag. Het AHN laat duidelijk zien dat dergelijke insnijdingen voor een verstoring van meer dan 30-40 cm in het reliëf zorgen.

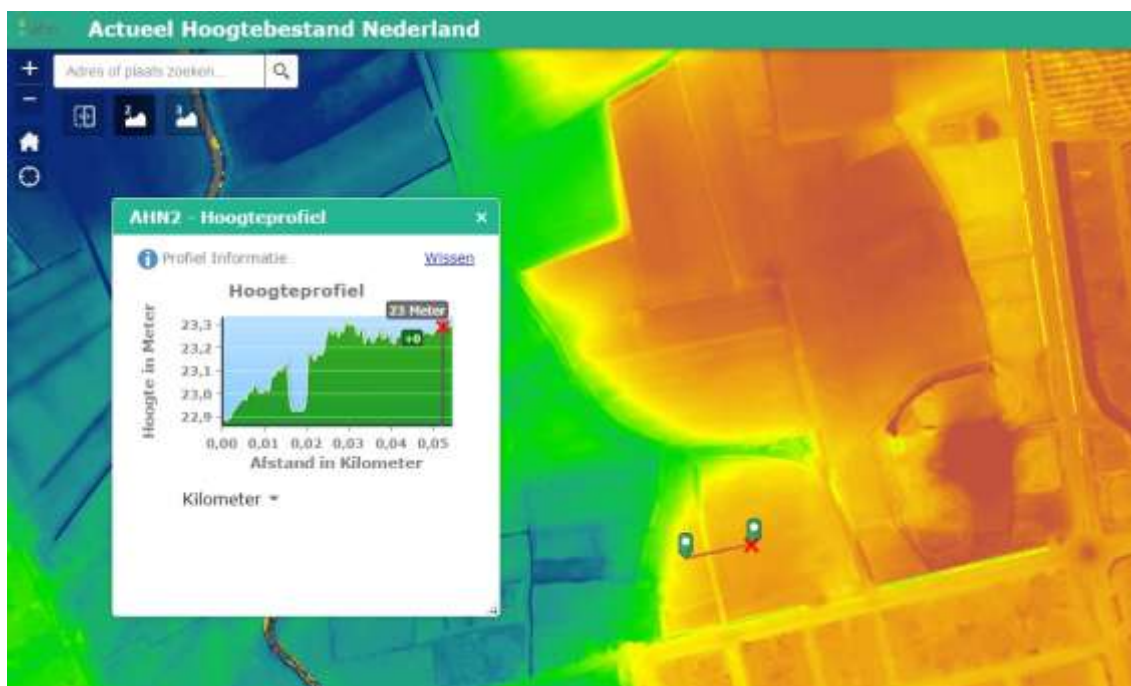
Onderstaande hoogtekkaart met profiel laat duidelijk zien dat dergelijke paden het reliëf onherstelbaar met meer dan 40 cm kunnen aantasten.

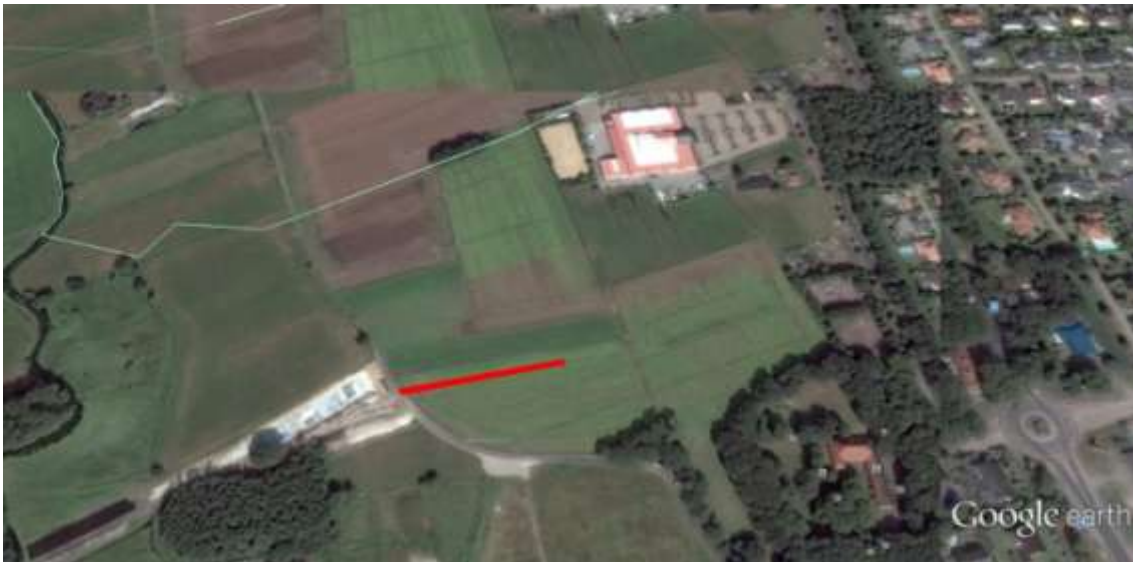
Op de Loonderakker zijn dit jaar aardappelen geteeld. Door de hevige regenval van dit jaar heeft de pachter een extra pad aangelegd om toegang te krijgen tot de akker.

De exacte ligging (in **ROOD**) van het pad is op onderstaande foto (bron: GOOGLE EARTH) aangegeven.

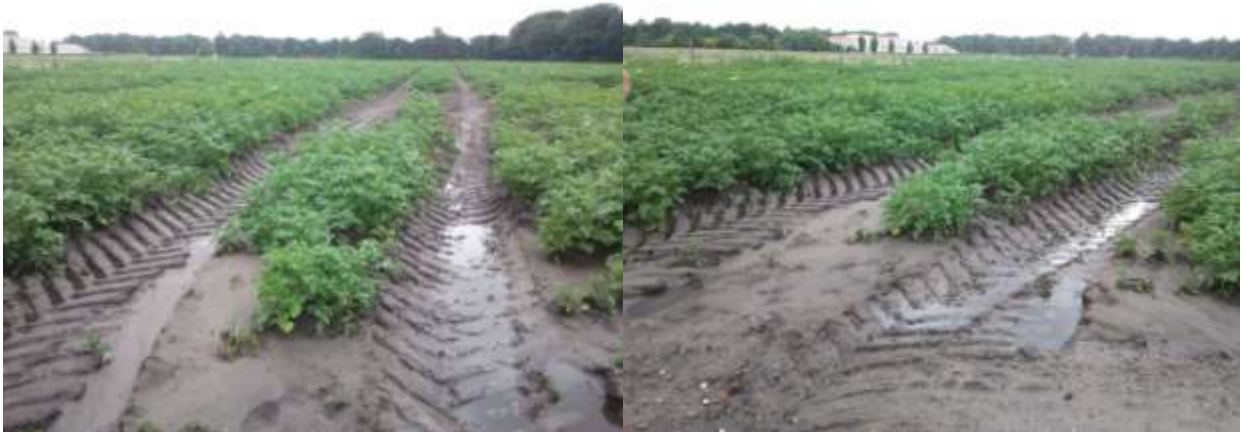
Herhaaldelijk gebruik van het nieuw gecreëerde pad heeft reeds een gedeeltelijke aantasting van het reliëf veroorzaakt zoals te zien is in onderstaande figuur. Ook wordt de structuur van de bovenlaag verder aangetast.

Ter illustratie onderstaande situatiefoto's.

Conclusie: Hoewel voor het telen van aardappels enige roering van de bovengrond noodzakelijk is in dit geval duidelijk sprake is van verdere aantasting van het reliëf en vernietiging van de structuur van de bovenlaag.

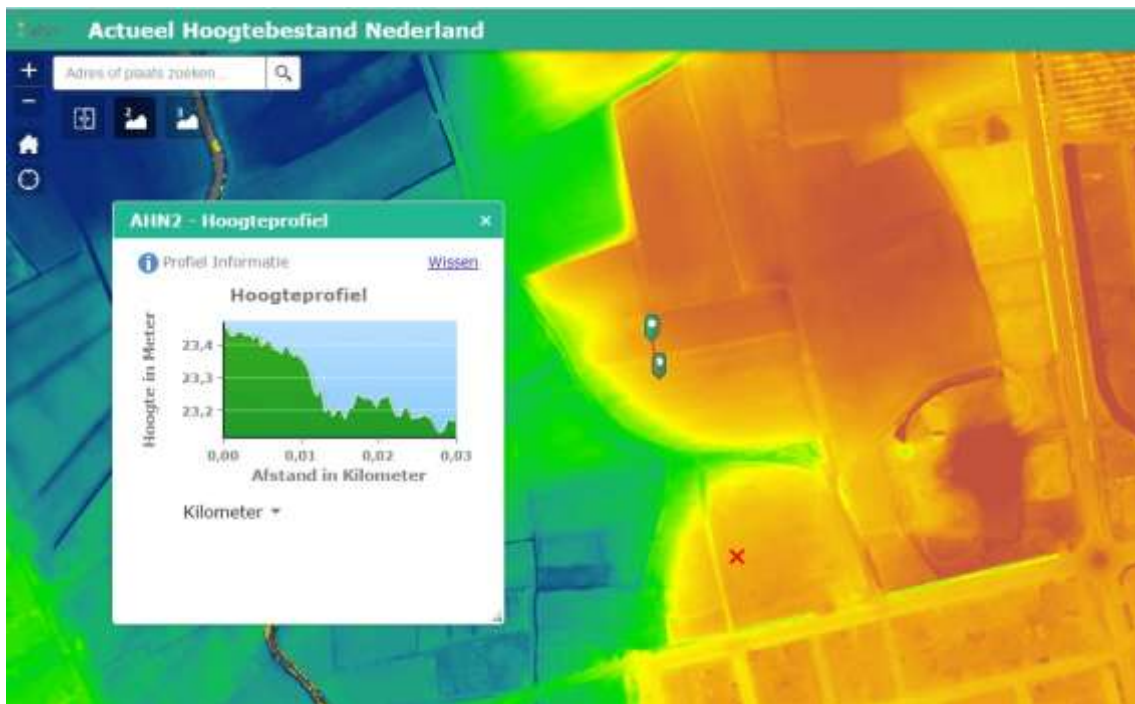
Onderstaande hoogtekaart met profiel laat duidelijk zien dat dergelijke paden het reliëf onherstelbaar met meer dan 40 cm kunnen aantasten.
